# GEOFLOR

Mayıs 2013 | Gülüm Dondurmacısı | Büyükçekmece

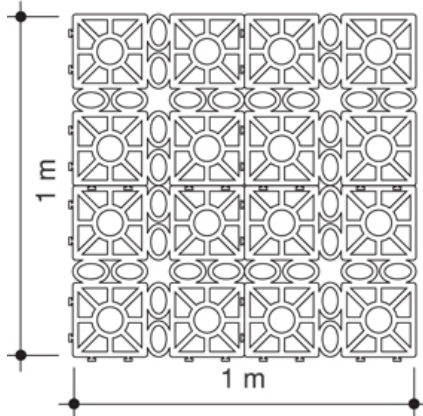
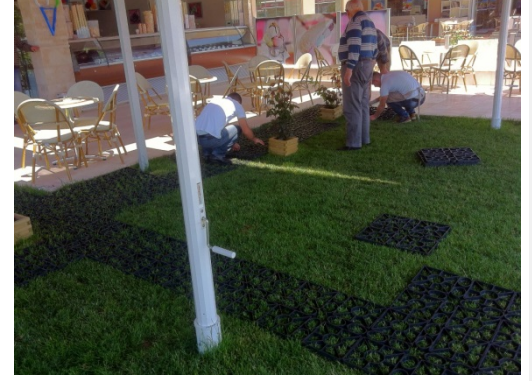
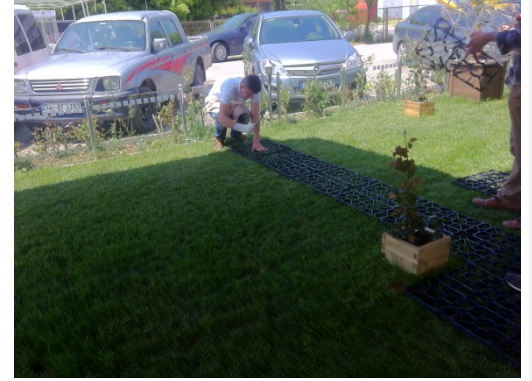
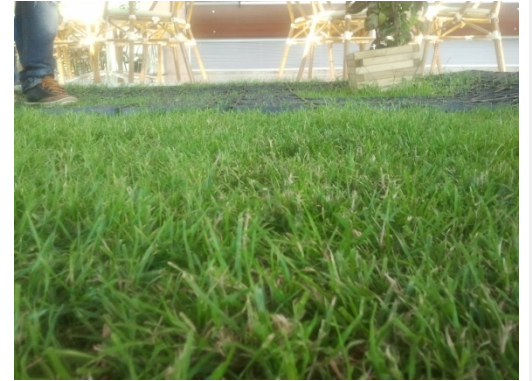
**Çözüm:** GEOFLOR zemin ızgaraları ile çimin ezilmesi ve toprağın çökmesi önlenmiştir.

- Mevcut çim alan üzerinde geri dönüşümlü polietilen Geoflor zemin ızgarası yerleştirildi.
- Iızgaralar elastik oldukları için herhangi bir zemin hazırlığına gerek duyulmaksızın kolay ve hızlı bir şekilde mevcut çimin üzerine döşenebildi.
- Geoflor zemin ızgarası sayesinde çim alan üzerinde rahatça gezilebildi.
- En uygun maliyetle soruna çözüm bulundu.
- Çok iyi bir drenaj sağlanarak su birikintisi ve/veya çamur oluşumu önlenmiştir.
